【諮詢】

在加工中心機上使用錐形管用絲攻 Rc ( PT ) 攻牙加工時，發生內螺紋表面粗糙不良情形，請問如何改善？

在加工中心機上使用錐形管用絲攻 Rc ( PT ) 攻牙加工時易發生內螺紋表面粗糙不良情形的問題說明。

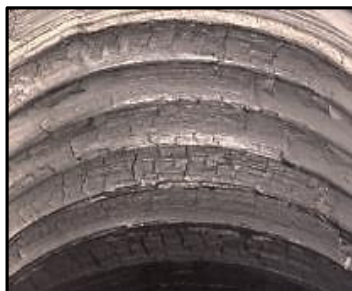
被削材 : SS400  
使用機械 : M/C  
進給方式 : 完全同步進給  
切削油劑 : 水溶性  
切削速度 : 7 m/min  
(回轉數: 196min<sup>-1</sup>)

加工後的內螺紋表面

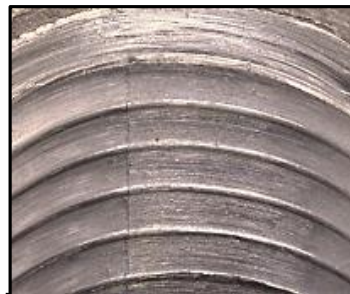
被削材 : SS400  
使用機械 : M/C  
進給方式 : 完全同步進給  
切削油劑 : 水溶性  
切削速度 : 2.5 m/min  
(回轉數: 60min<sup>-1</sup>)

加工後的內螺紋表面

當改變切削速度之後，內螺紋表面的粗糙度已經得到大幅度的改善。

錐形管用絲攻Rc(PT)對材料切削厚度比起一般公制螺紋與管用平行螺紋來說薄的很多，所以在切削如SS400這種軟鋼材類時，因管用絲攻Rc(PT)的切削厚度薄，切削速度過快時易讓刃尖滑過材料而產生被削材表面粗糙。
